# LEGEPLADSINSPEKTION

### Grundejerforeningen Tritonparken

**Inspektionstype: Årlig hovedinspektion**

**Rapportnr.: RSM2426**  
**Ordrenummer: 00002175**

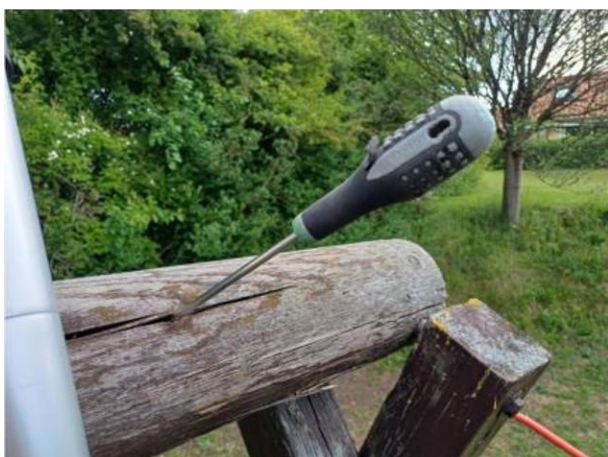
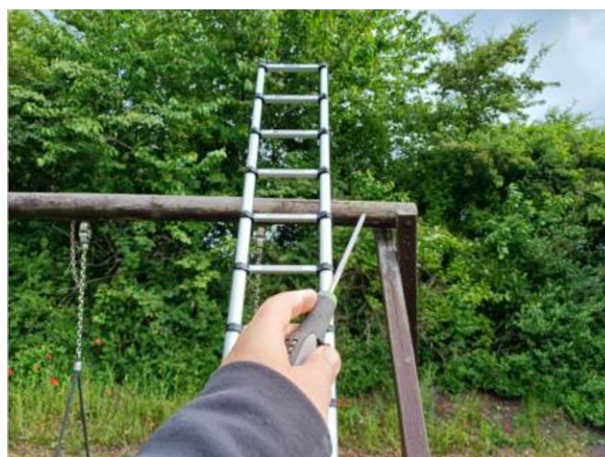
| Anmærkning | | Risikovurdering: 4 - Lav |
| Beskrivelse | En skruetrækker kan presses ind i viste trækomponenter som er i forfald.<br>Korrigerende vedligeholdelse | |
| Bemærkninger | Der er konstateret begyndende råd i overliggeren, vær OBS på udviklingen. | |

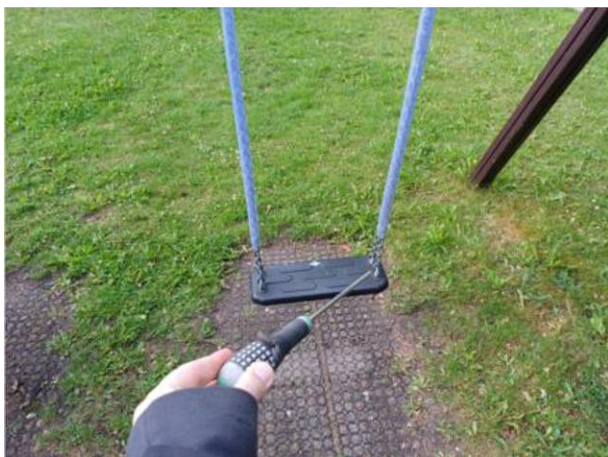
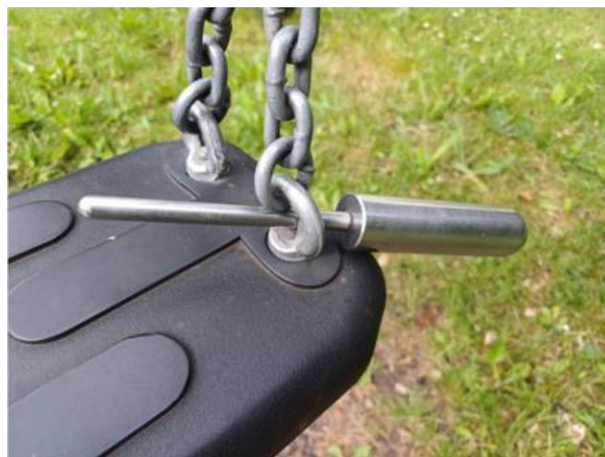
| Anmærkning | | Risikovurdering: 4 - Lav |
| Beskrivelse | Brugerne kan få fingrene i klemme i viste åbninger. Der må ikke være åbninger i frirummet på legeredskaber mellem 8- og 25mm i diameter som kan fange brugerens fingre, når de befinder sig i legeredskabets frirum.<br>EN1176 Del 1 Pkt. 4.2.7.6 Fastklemning af fingre EN 1176 Del 1 Pkt. 4.2.8.2.3 Frirum | |
| Bemærkninger | Dette er konstateret på alle fire øjebolte. | |

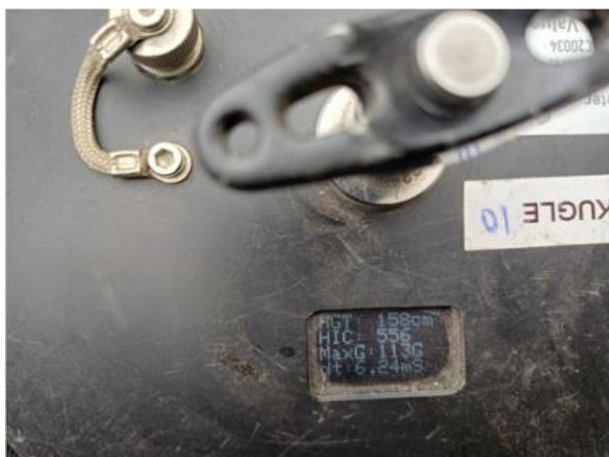
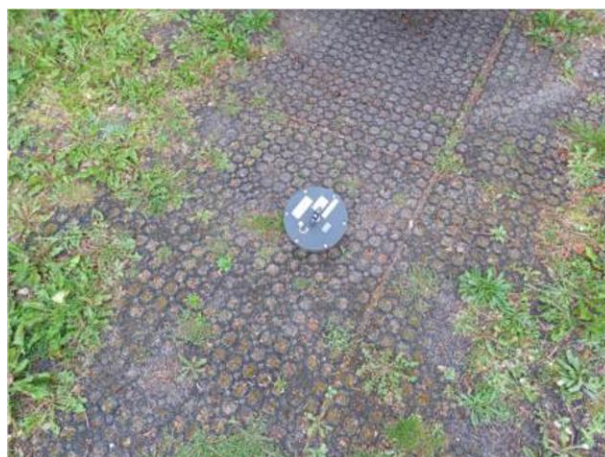
| Beskrivelse | Der er anvendt gummiringmåtter på græs/muldlag ved redskabet. Der er foretaget en kontrol af underlaget med en faldkugle, da faldhøjden er over 100 cm. De støddæmpende egenskaber er på inspektionsdagen målt til at være under grænseværdien. BEMÆRK at dette vil sandsynligvis ændre sig ved skiftende vejrforhold og årstider, fordi gummiringmåtterne er anvendt sammen med naturlige materialer.<br>EN1176 Del 1 Pkt. 4.2.8.5.2 Redskaber med en fri faldhøjde over 600 mm eller med tvungen bevægelse samt EN1177 Pkt. 6.2.4.4 |
| Bemærkninger | Ingen HIC over 500<br>Ingen MaxG over 112 |

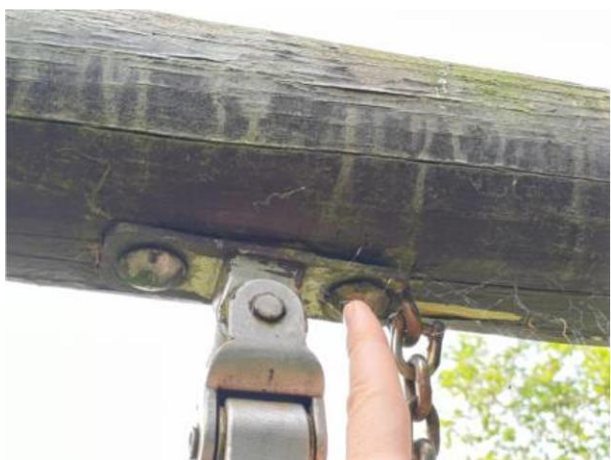
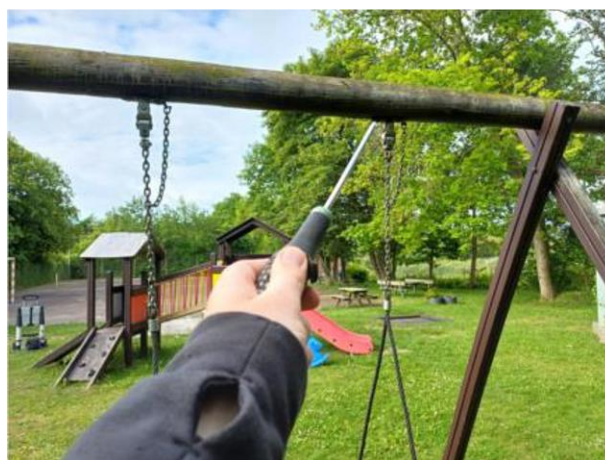
| Anmærkning | | Risikovurdering: 4 - Lav |
| Beskrivelse | Viste komponenter er løse og bør derfor efterspændes. Rutinemæssig vedligehold bør bl.a. omfatte efterspænding af befæstelseselementer.<br>Rutinemæssig vedligeholdelse | |
| Bemærkninger | Begge ophæng er løse.<br>Bør efterspændes. | |

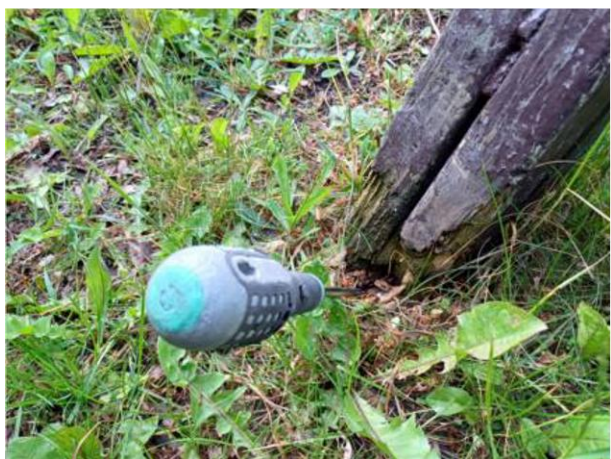
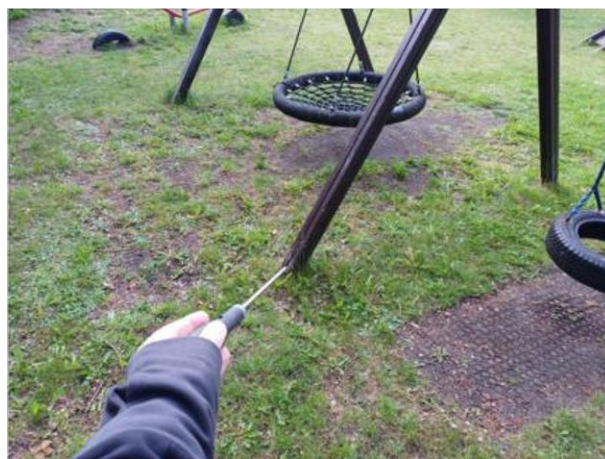
| Anmærkning | | Risikovurdering: 3 - Uønsket |
| Beskrivelse | En skruetrækker kan presses ind i viste trækomponenter som er i forfald.<br>Korrigerende vedligeholdelse | |
| Bemærkninger | Der er konstateret råd i flere stolper.<br>Bør udskiftes. | |

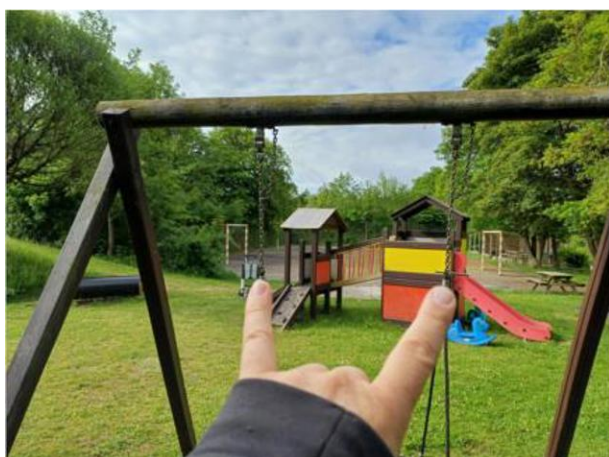
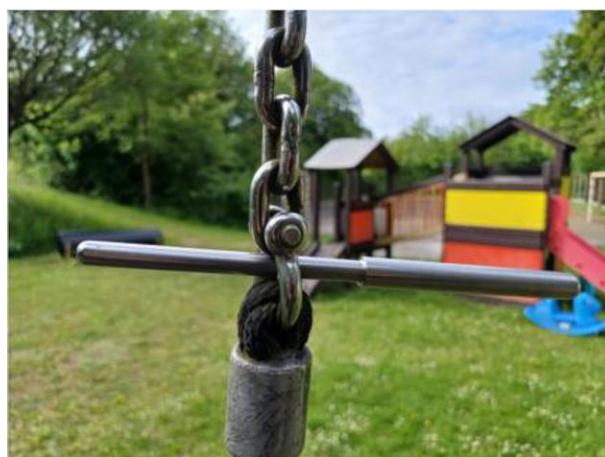
| Anmærkning | | Risikovurdering: 4 - Lav |
| Beskrivelse | Åbningen i sjækler anvendt til montering af kæder, skal leve op til kravene til kædesammenføjninger. Det sker ikke her. I kædesammenføjninger skal åbninger være mindre end 8,6mm eller større end 12mm. Her kan en 8,6mm dorn passere åbningen uden 12mm dornen kan følge med igennem.<br>EN1176 Del 1 Pkt. 4.2.13 Kæder | |
| Bemærkninger | Konstateret i begge sider.<br>Kan evt lukkes med kædeledslukkere. | |

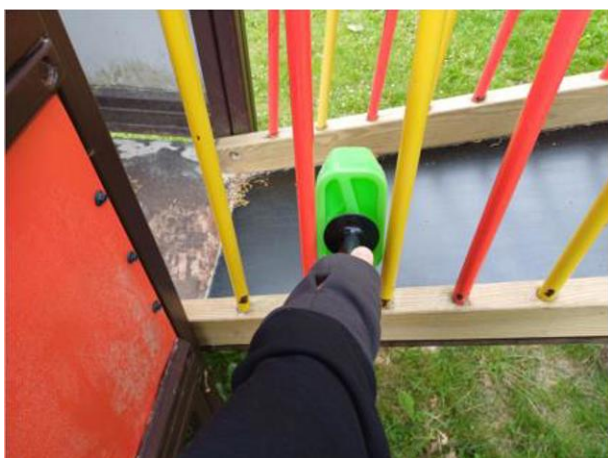
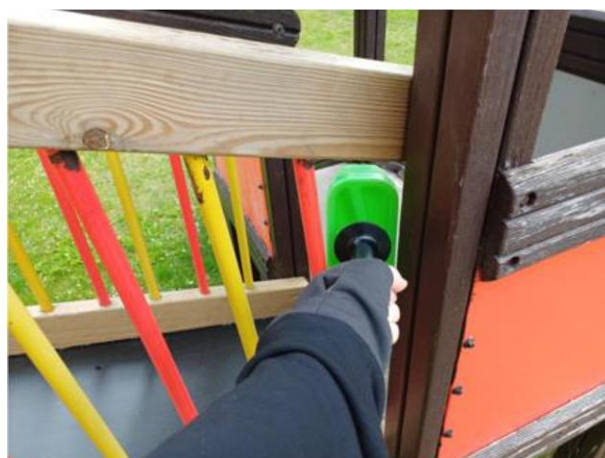
| Anmærkning | | Risikovurdering: 3 - Uønsket |
| Beskrivelse | Der er konstateret risiko for fastklemning af hovedet i redskabet. Åbninger der er placeret mere end 600mm over faldunderlaget eller ståfladen, som kan passeres af prøvedorn C (89x157mm) uden prøvedorn D (Ø230mm) kan følge med, udgør en risiko for fastklemning af hovedet.<br>EN1176 Del 1 Pkt. 4.2.7.2 Fastklemning af hoved og hals og Figur D1 | |
| Bemærkninger | Dette er konstateret mellem flere stænger. | |

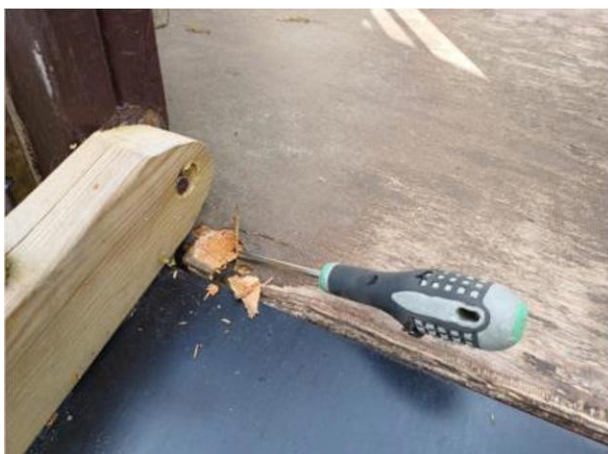
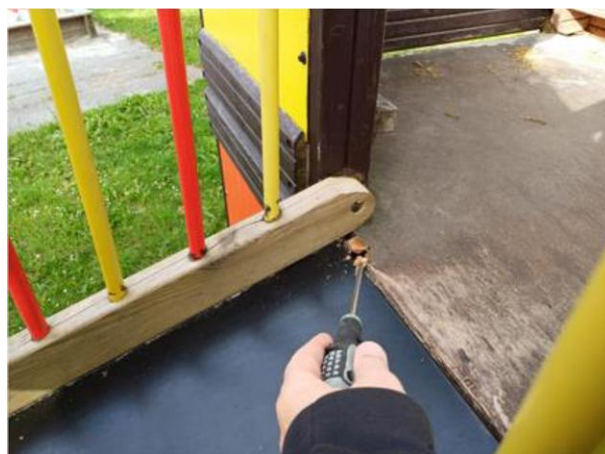
| Anmærkning | | Risikovurdering: 3 - Uønsket |
| Beskrivelse | En skruetrækker kan presses ind i viste trækomponenter som er i forfald. Korrigerende vedligeholdelse | |
| Bemærkninger | Der er konstateret råd og forfald den store platform. Bør udskiftes. | |

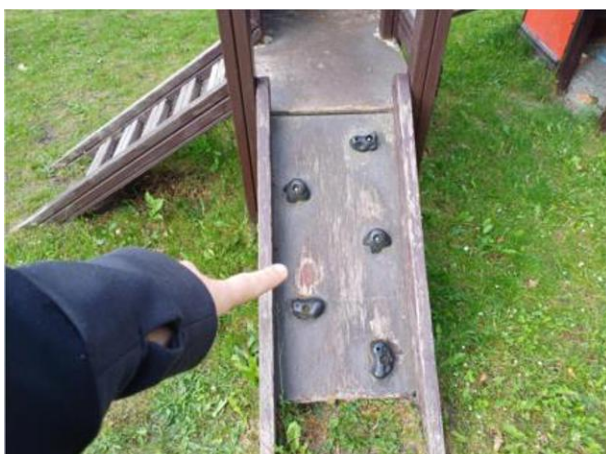
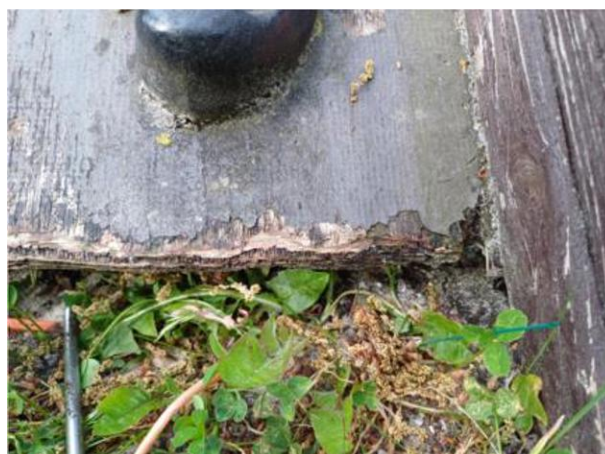
Risikovurdering: 4 - Lav

| Beskrivelse | En skruetrækker kan presses ind i viste trækomponenter som er i forfald.<br>Korrigerende vedligeholdelse |
| Bemærkninger | Plade på klatrevæg er slidt og med begyndende råd. |

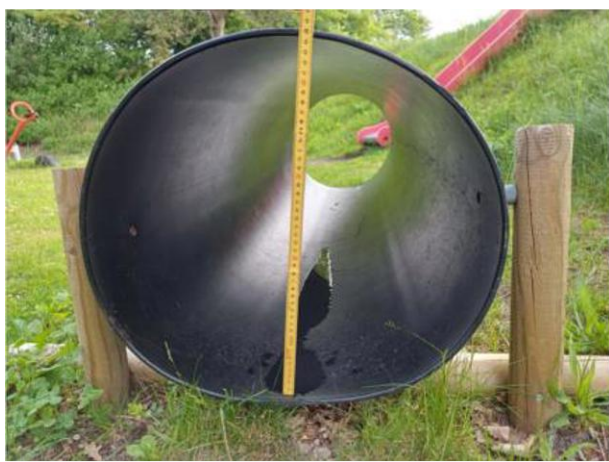
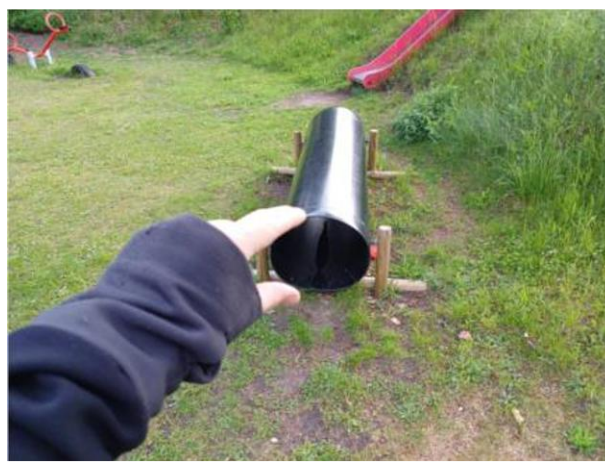
| Anmærkning | | Risikovurdering: 5 - Ubetydelig |
| Beskrivelse | Rørets indvendige diameter er for lille. Den indvendige diameter på tunneller der er åbne i begge ender skal være min. 500mm, hvis de er mellem 1000mm og 2000mm lange. EN1176 Del 1 Pkt. 4.2.7.4 Fastklemning af hele kroppen Tabel 1 | |
| Bemærkninger | Diameter er målt til 48 cm. | |

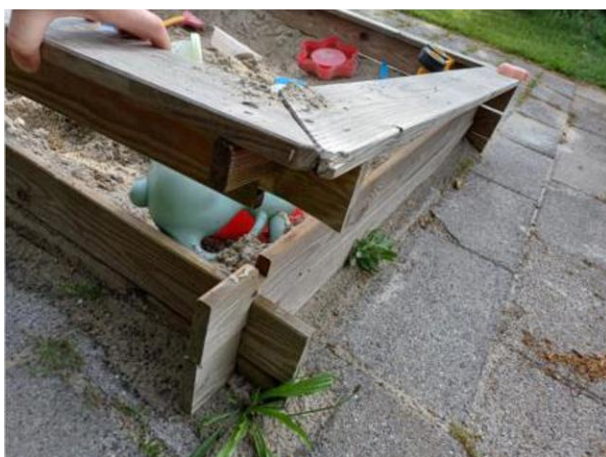
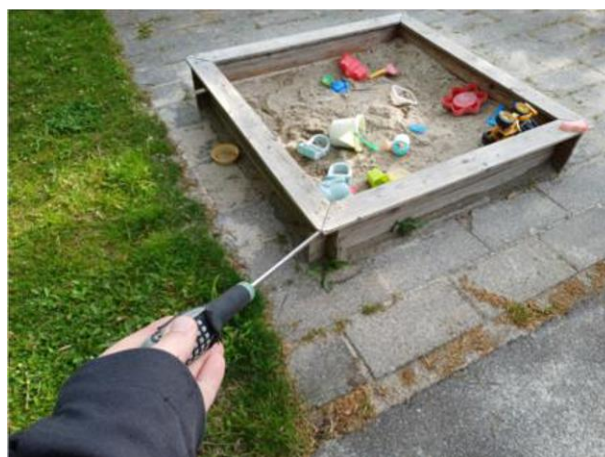
| Anmærkning | | Risikovurdering: 4 - Lav |
| Beskrivelse | Viste komponenter er løse og bør derfor skrues fast igen. Rutinemæssig vedligehold bør bl.a. omfatte efterspænding af befæstelselementer.<br>Rutinemæssig vedligeholdelse | |
| Bemærkninger | Løse brædder bør fastgøres. | |
