# LEGEPLADSINSPEKTION

### Grundejerforeningen Tritonparken

**Inspektionstype: Årlig hovedinspektion**

**Rapportnr.: RSM2426**  
**Ordrenummer: 00002175**

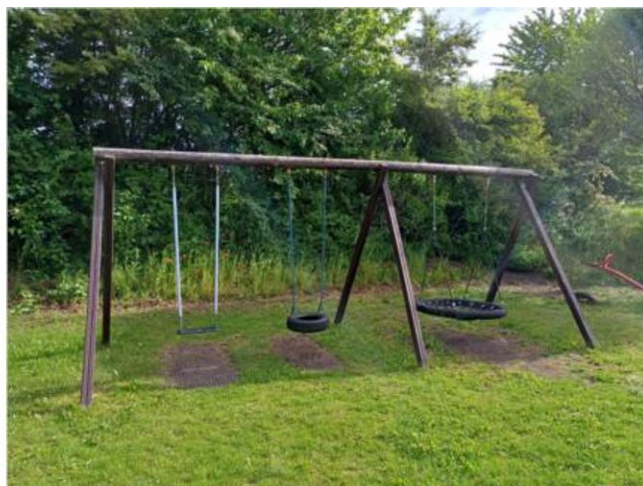
## Redskab - Gyng, 1 - Fritstående legeredskab/1.2 - Gyng/1.2b - Én rotationsakse (type 1)

| Anmærkning | | Risikovurdering: 4 - Lav |
| Beskrivelse | En skruetrækker kan presses ind i viste trækomponenter som er i forfald.<br>Korrigerende vedligeholdelse | |
| Bemærkninger | Der er konstateret begyndende råd i overliggeren, vær OBS på udviklingen. | |

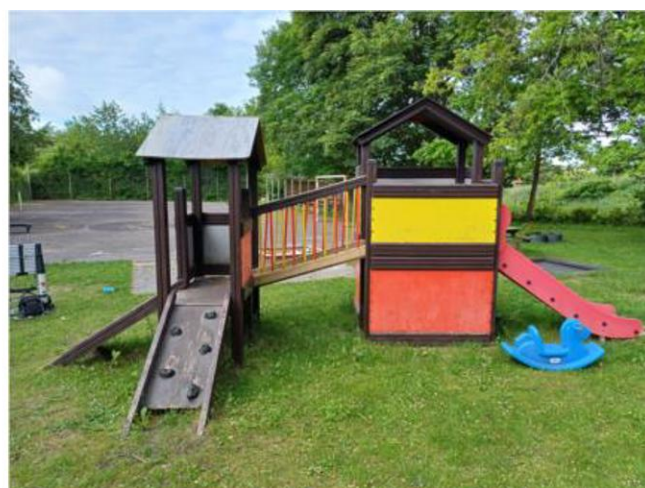
## Redskab - Legetårn med rutchebane, 2 - Kombinationsredskaber/2.3 - Med rutsjebane Beliggenhed - Grundejerforeningen Tritonparken

| Anmærkning | | Risikovurdering: 3 - Uønsket |
| Beskrivelse | Der er konstateret risiko for fastklemning af hovedet i redskabet. Åbninger der er placeret mere end 600mm over faldunderlaget eller ståfladen, som kan passeres af prøvedorn C (89x157mm) uden prøvedorn D (Ø230mm) kan følge med, udgør en risiko for fastklemning af hovedet.<br>EN1176 Del 1 Pkt. 4.2.7.2 Fastklemning af hoved og hals og Figur D1 | |

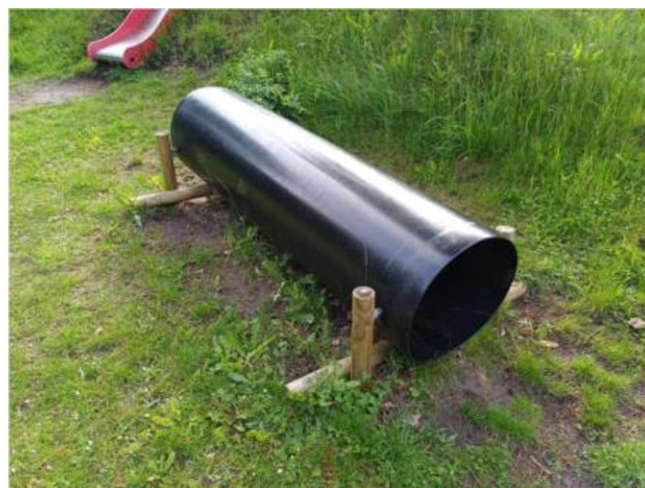
## Redskab - Tunnelrør, 1 - Fritstående legeredskab/1.1 - Legeredskab/1.1h - Tunnel Beliggenhed - Grundejerforeningen Tritonparken

| Anmærkning | | Risikovurdering: 5 - Ubetydelig |
| Beskrivelse | Rørets indvendige diameter er for lille. Den indvendige diameter på tunneller der er åbne i begge ender skal være min. 500mm, hvis de er mellem 1000mm og 2000mm lange. EN1176 Del 1 Pkt. 4.2.7.4 Fastklemning af hele kroppen Tabel 1 | |

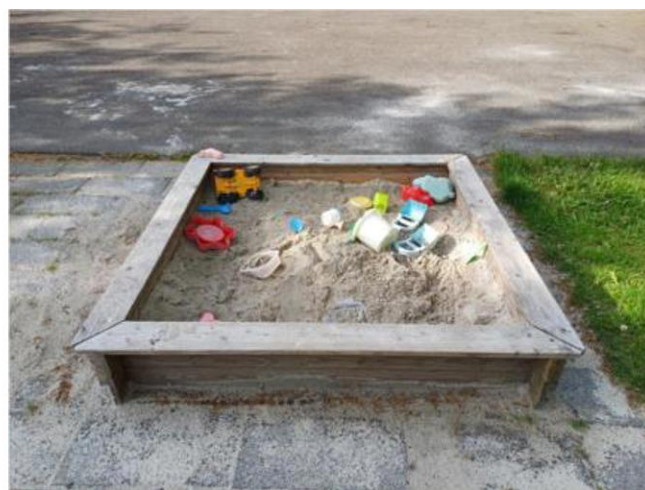
## Redskab - Sandkasse, 1 - Fritstående legeredskab/1.1 - Legeredskab/1.1n - Sandkasse Beliggenhed - Grundejerforeningen Tritonparken

| Anmærkning | | Risikovurdering: 4 - Lav |
| Beskrivelse | Viste komponenter er løse og bør derfor skrues fast igen. Rutinemæssig vedligehold bør bl.a. omfatte efterspænding af befæstelselementer.<br>Rutinemæssig vedligeholdelse | |
